KARTA REJESTRACYJNA TERENU ZAGROŻONEGO RUCHAMI MASOWYMI

KARTA REJESTRACYJNA OSUWISKA

2 4 - 1 7 - 0 9 2 - 0 8 6 3 5 1

1. Miejscowość: Szare	2. Gmina: Milówka gm. wiejska	3. Powiat: żywiecki	4. Województwo: śląskie
5. Mapa topograficzna: M-34-87-A-c-2	6. Arkusz SMGP 1:50 000: M-34-87-A Milówka (1029)	7. Współrzędne geograficzne: 19° 04'01.047" E	49° 34'03.464" N
8. Kraina geograficzna: Kotlina Milówki	9. Jednostka tektoniczna: Jednostka przedmagurska	10. Zlewnia: Bystra	
11. Inne dane lokalizacyjne: Szare

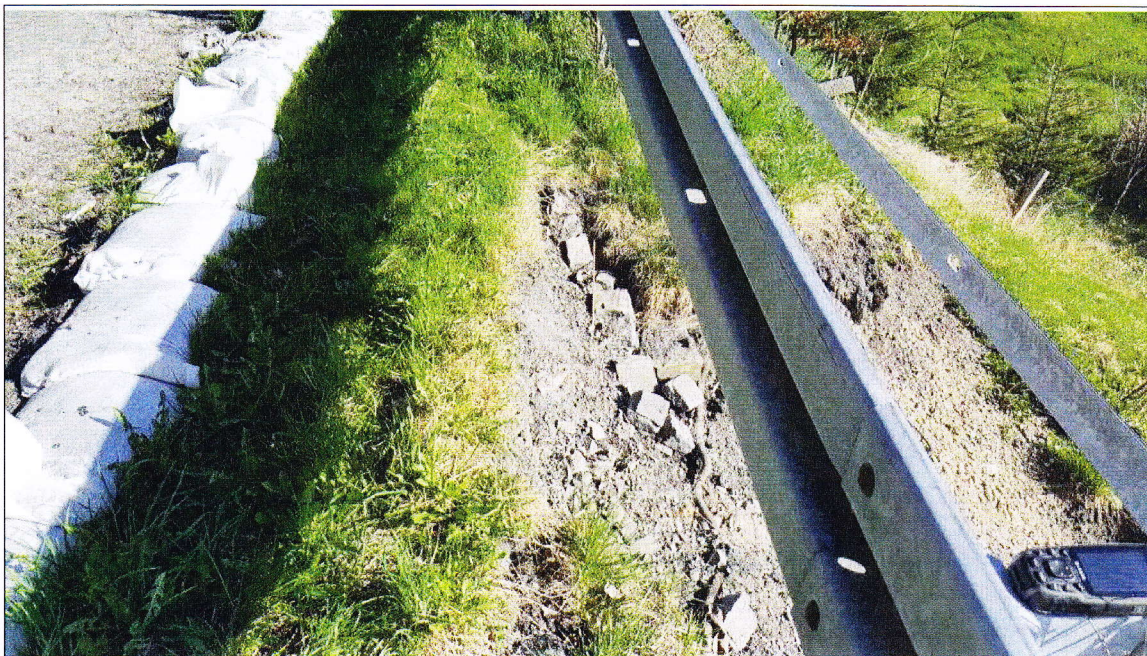
Górna część skarpy w obrębie starej DK1

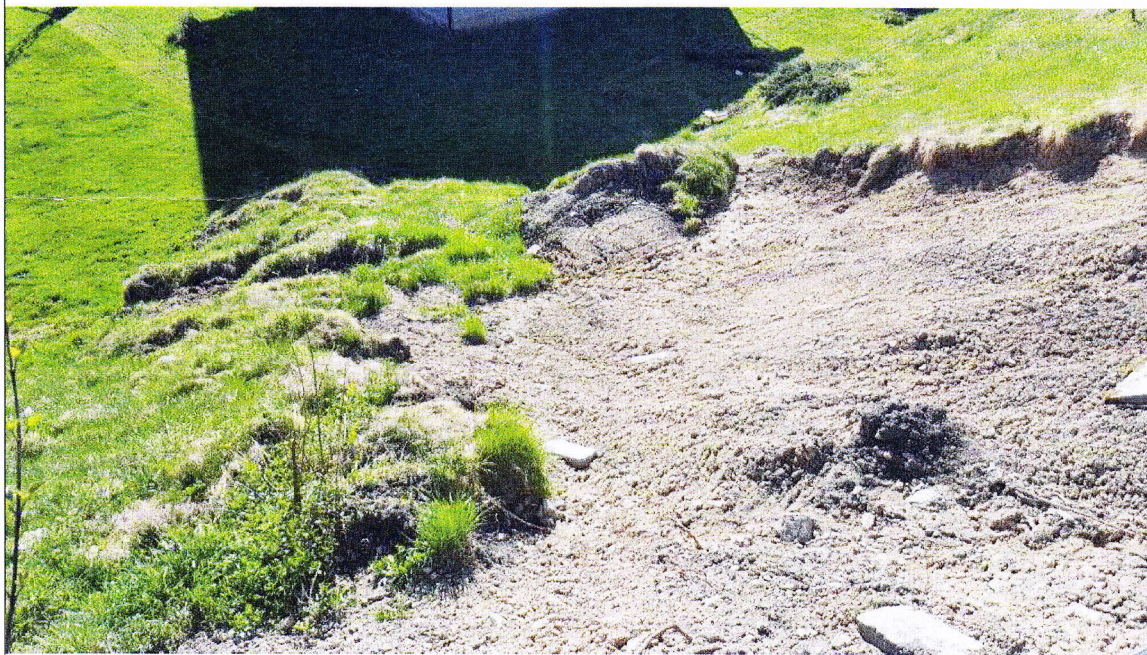
Widok na osuwisko z góry

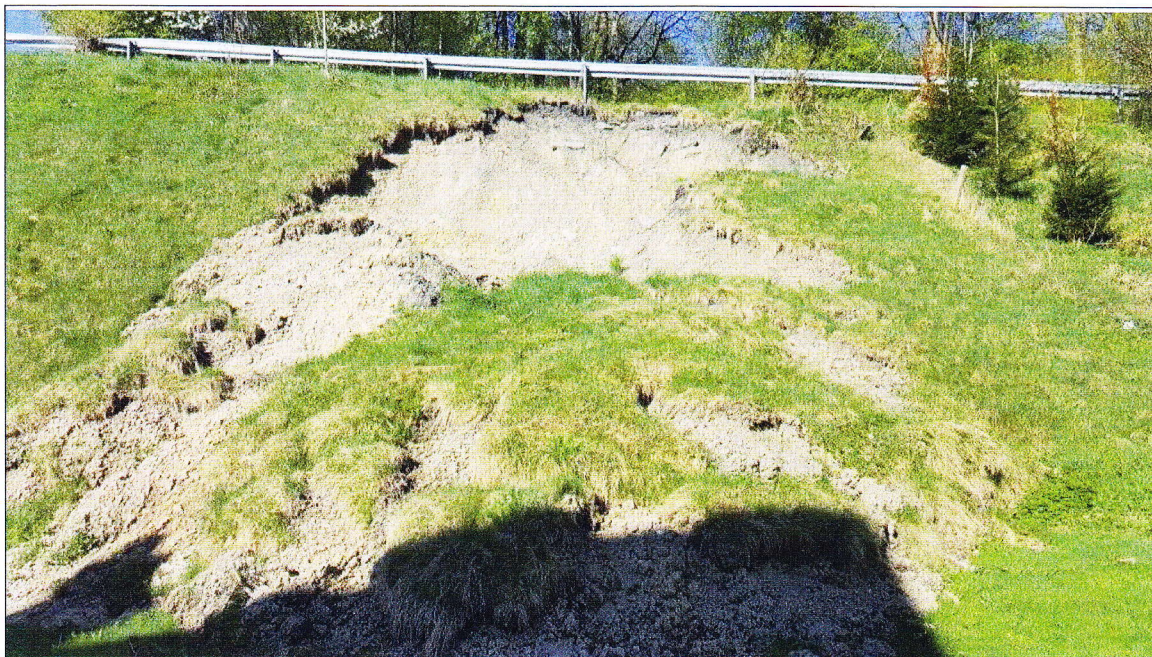
Widok na osuwisko od strony jezora
