MATERIAŁ POGLĄDOWY – dok. fot. Załącznik do Oceny technicznej nr 9 / 22 /UG / M autobusu SOR C9,5 , o nr rej. SZY 14708.

AUTOBUS
SOR C9,5 o nr
rejestracyjnym
SZY 14708

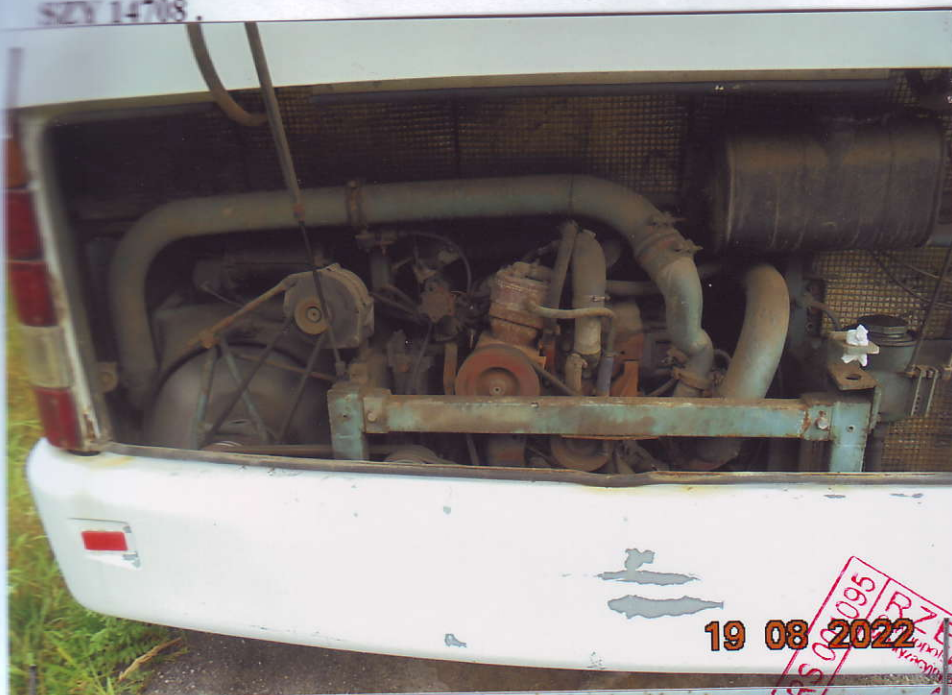
(6)
Tył autobusu – na
tylnym zderzaku
widoczne odpryski
lakieru .

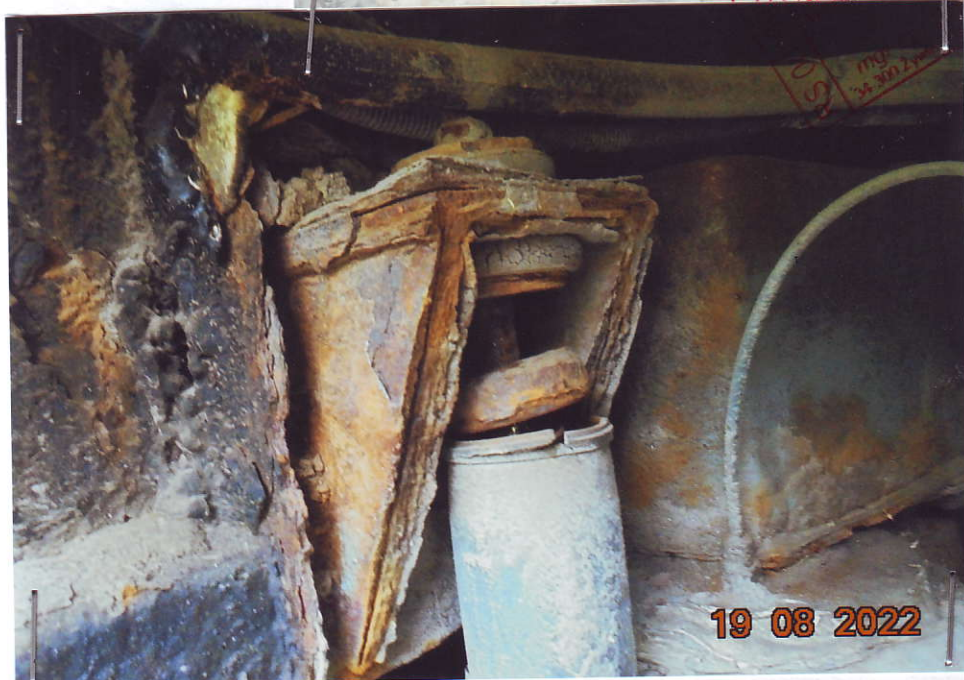
(10)
Zbliżenie na
uszkodzony lewy tylny
amortyzator,
skorodowanie
konstrukcji
zawieszenia,
aktualnie lewa strona
tylnego zawieszenia
uszkodzona !!! .

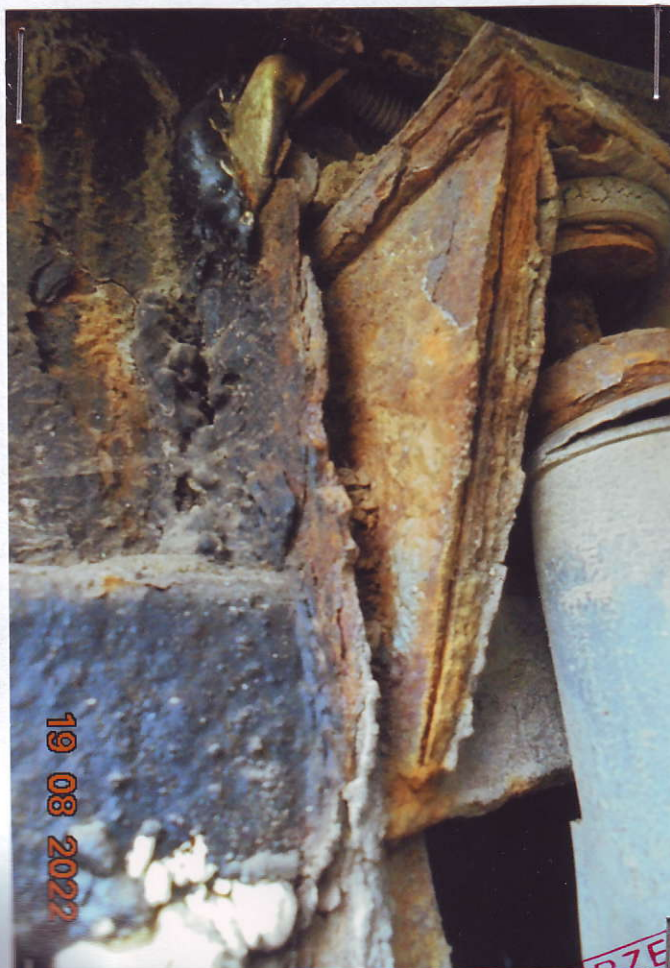
(11)
Tył autobusu – lewa
strona
Ujęcie lewej strony
zawieszenia -
końcówka ramy ,
skorodowana ,
rozwarstwiona , lewy
tylny amortyzator
uszkodzony ,elementy
wzmocnienia płyty
podłogowej
(poprzeczki)
skorodowane .

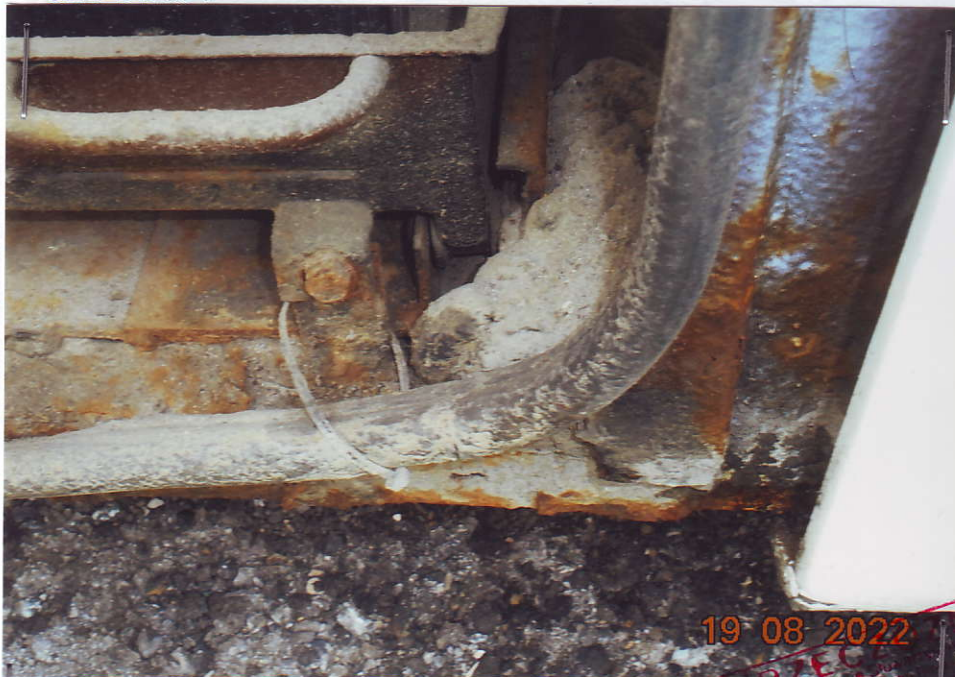
(13)

Tył autobusu – lewa
strona
Ujęcie lewej strony
na. której widoczny
postępujący proces
korozji .

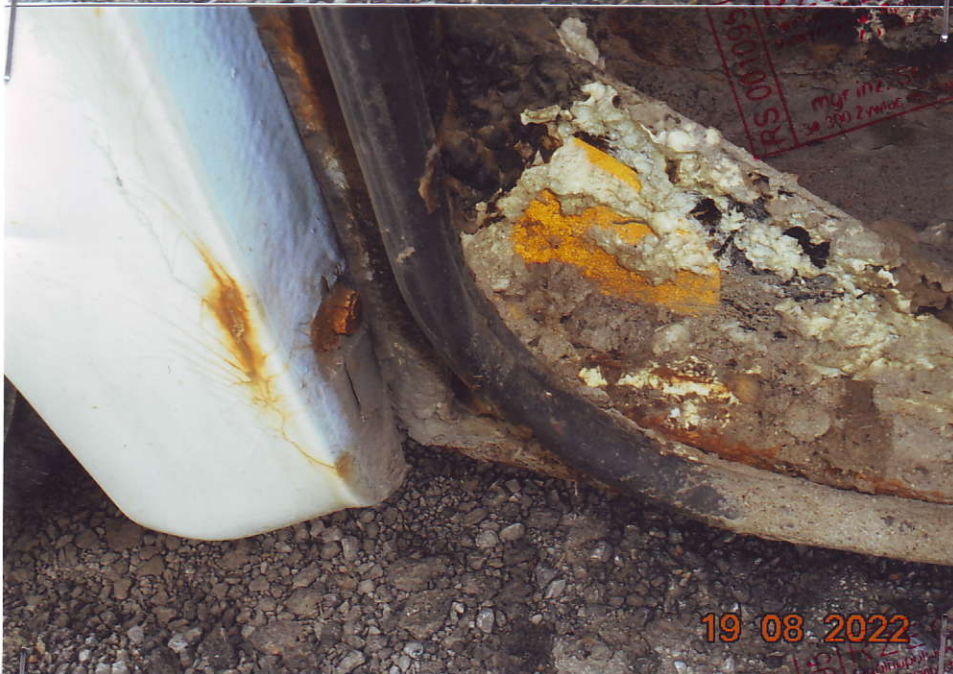
(14)

Lewy tył autobusu.
Widoczny
zaawansowany
proces korozji
podwozia i nadwozia
autobusu .

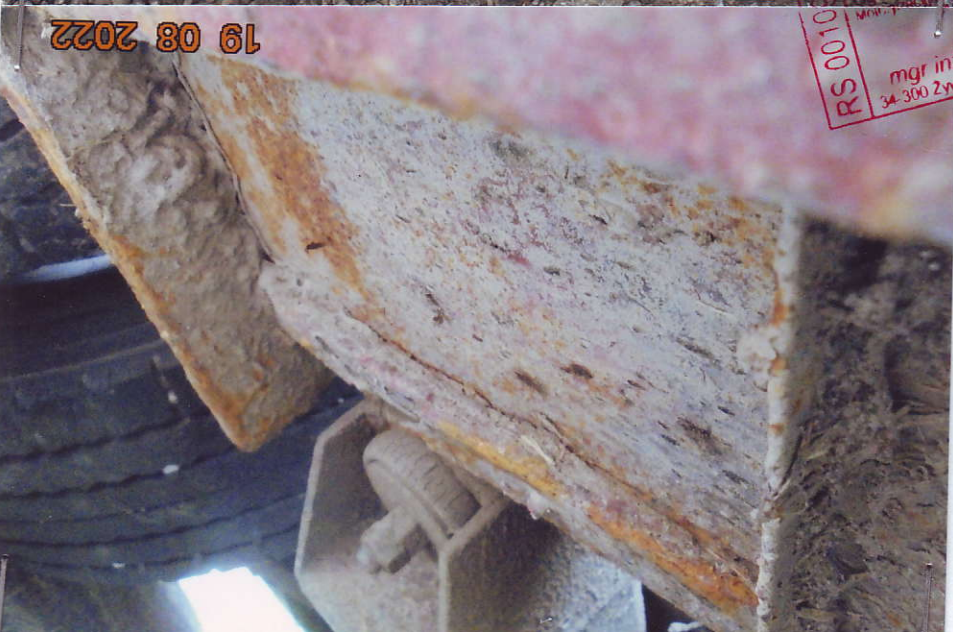
(15)

Ujęcie od dołu płyty
konstrukcji nośnej
tylnego zawieszenia .
Widoczny postępujący
proces korozji .

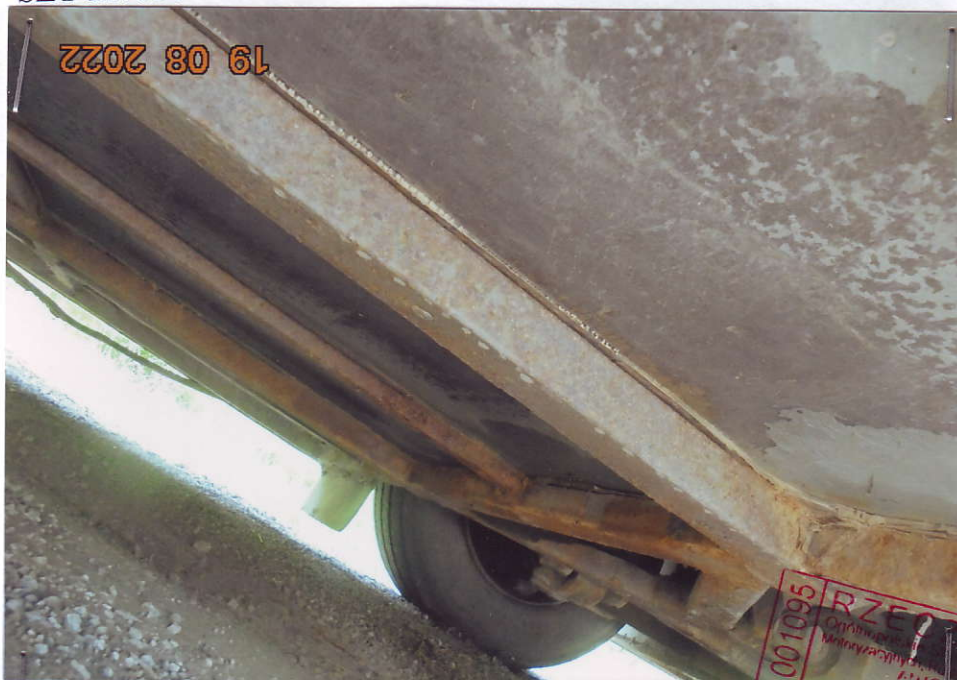
(16)
Przód autobusu –
lewa strona
Ujęcie lewej strony
na której widoczny
postępujący proces
korozji na ramie
autobusu .

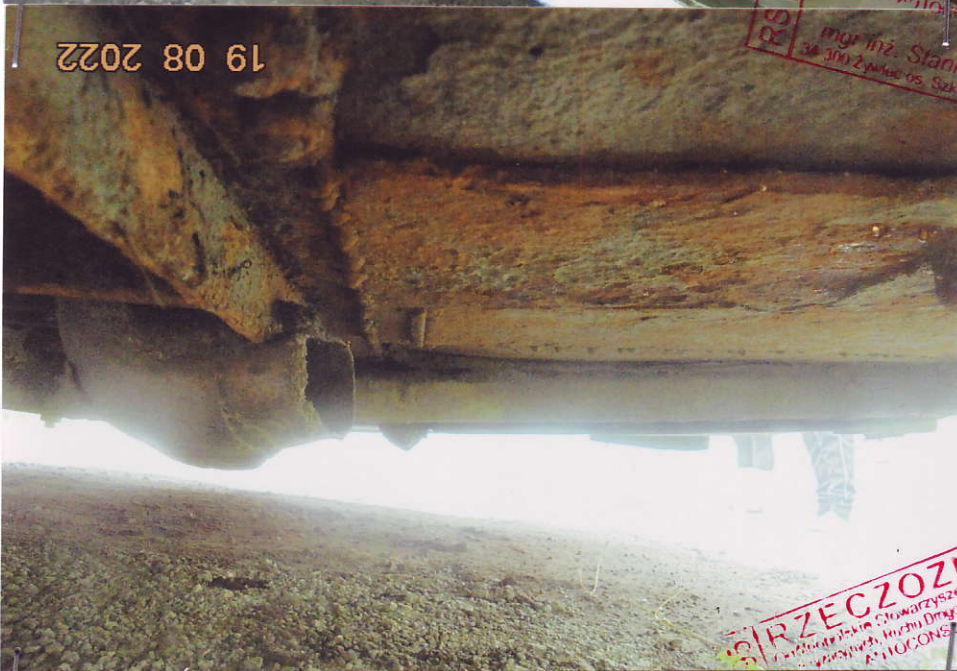
(17)
Płyta podłogowa
autobusu .Widoczny
zaawansowany
proces korozji
elementów ramy i
płyty podłogowej
autobusu .

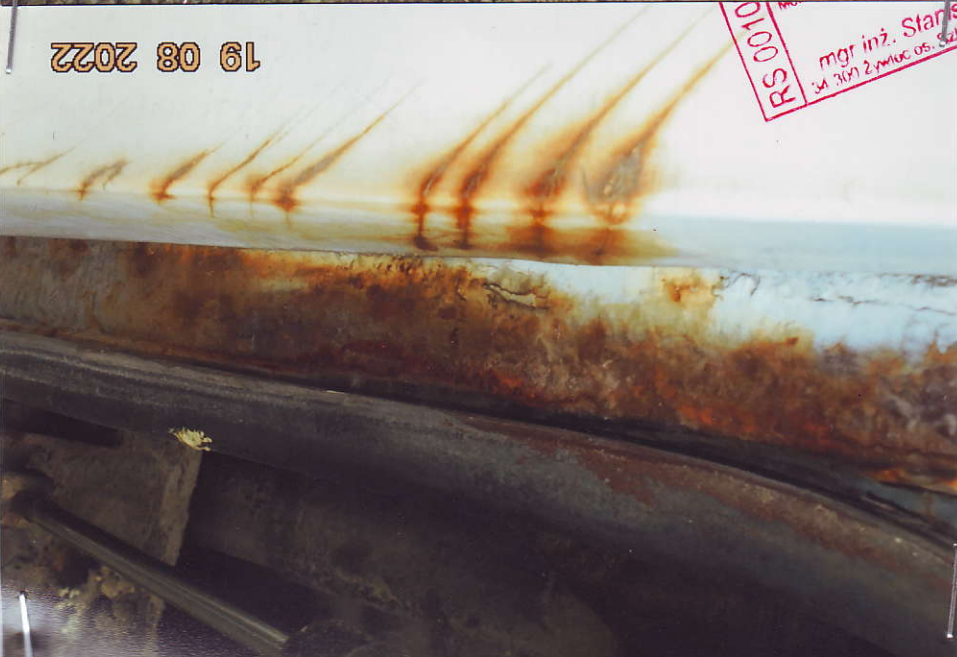
(18)
Ujęcie blacharki
nadwozia .
Widoczny postępujący
proces korozji .

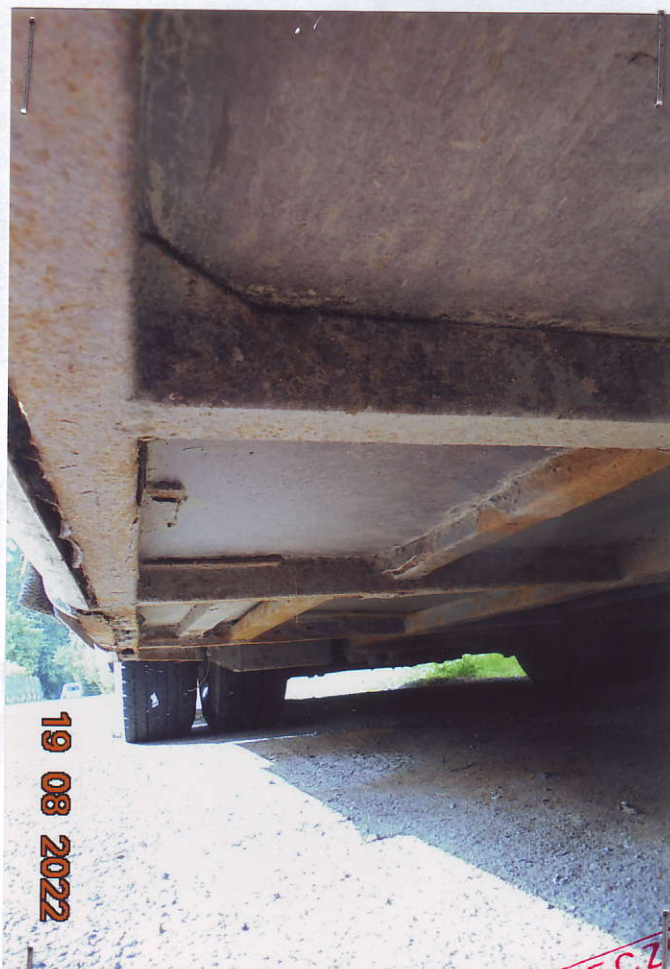
(19)

Ujęcie poprzeczek
wzmacniających i
płyty podłogowej
patrząc od przodu w
stronę tyłu autobusu ,
na której widoczny
postępujący proces
korozji .

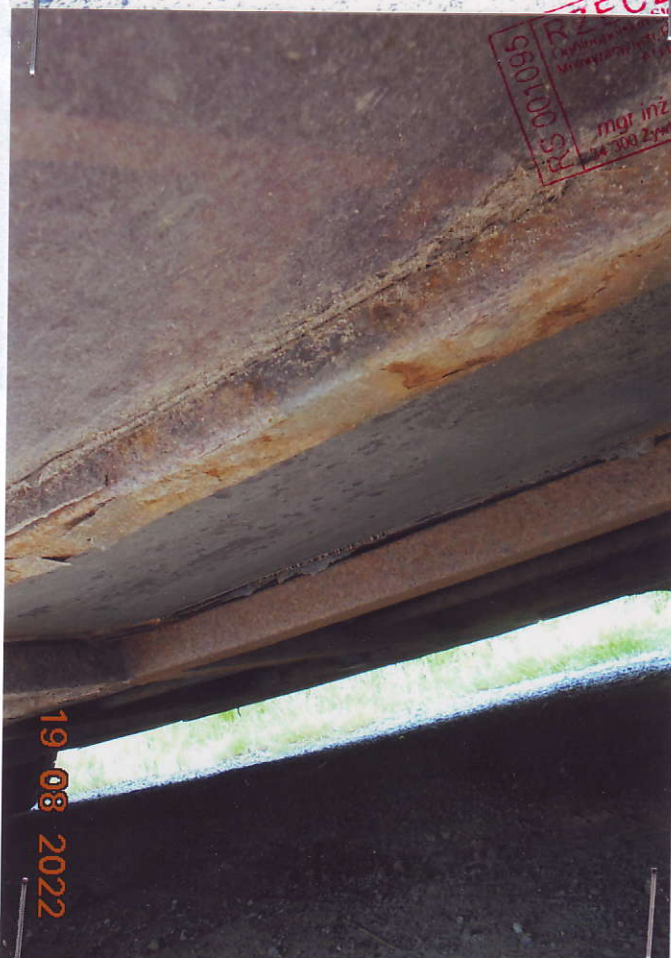
(20)

Płyta podłogowa
autobusu i część
ramy. Widoczny
zaawansowany
proces korozji
elementów ramy i
płyty podłogowej
autobusu .

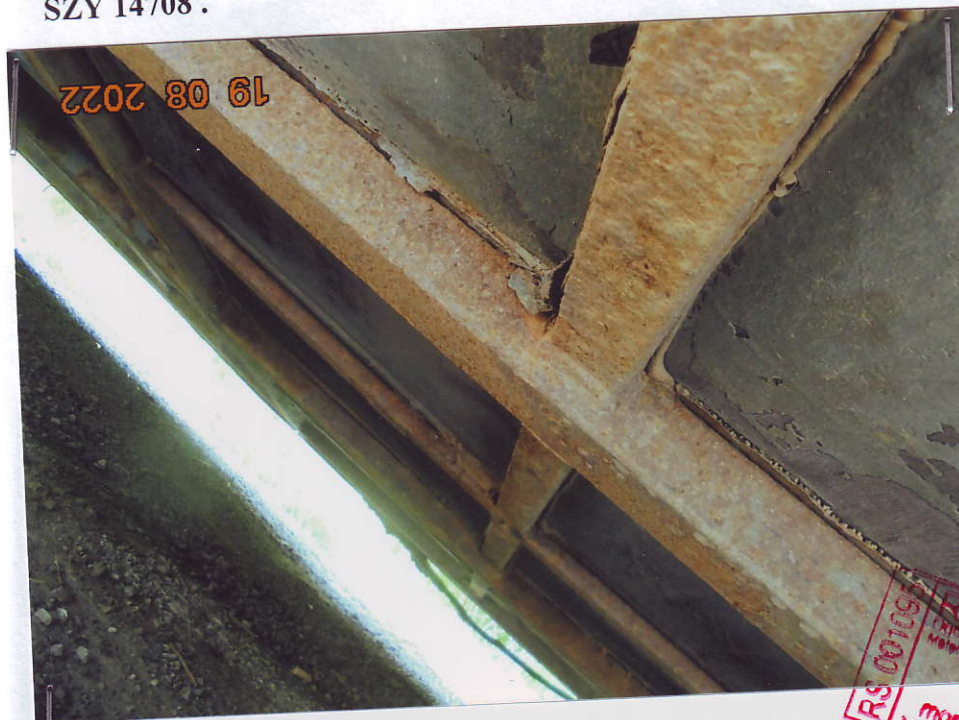
(21)

Ujęcie poprzeczek
wzmacniających i
płyty podłogowej
patrząc od dołu
autobusu , na
na których widoczny
jest postępujący proces
korozji .

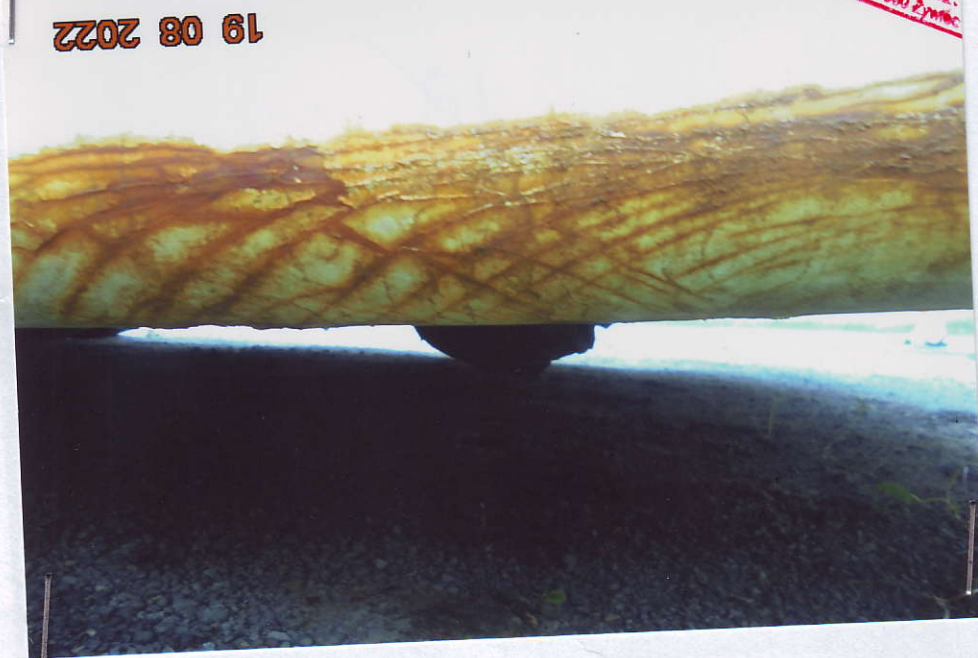
(22)

Ujęcie lewego
progu nadwozia
autobusu .Widoczny
zaawansowany
proces korozji .
