PROJEKT WYKONAWCZY

Temat: **ODBUDOWA MOSTU W CIĄGU DROGI GMINNEJ „CZERNA”
W LALIKACH W KM 0+117 POPRZEZ ODBUDOWE
PRZYCZÓŁKÓW MOSTU**

Inwestor: **GMINA MIŁÓWKA**
34-360 Miłówka, ul. Jana Kazimierza 123

Las, czerwiec 2014 r.

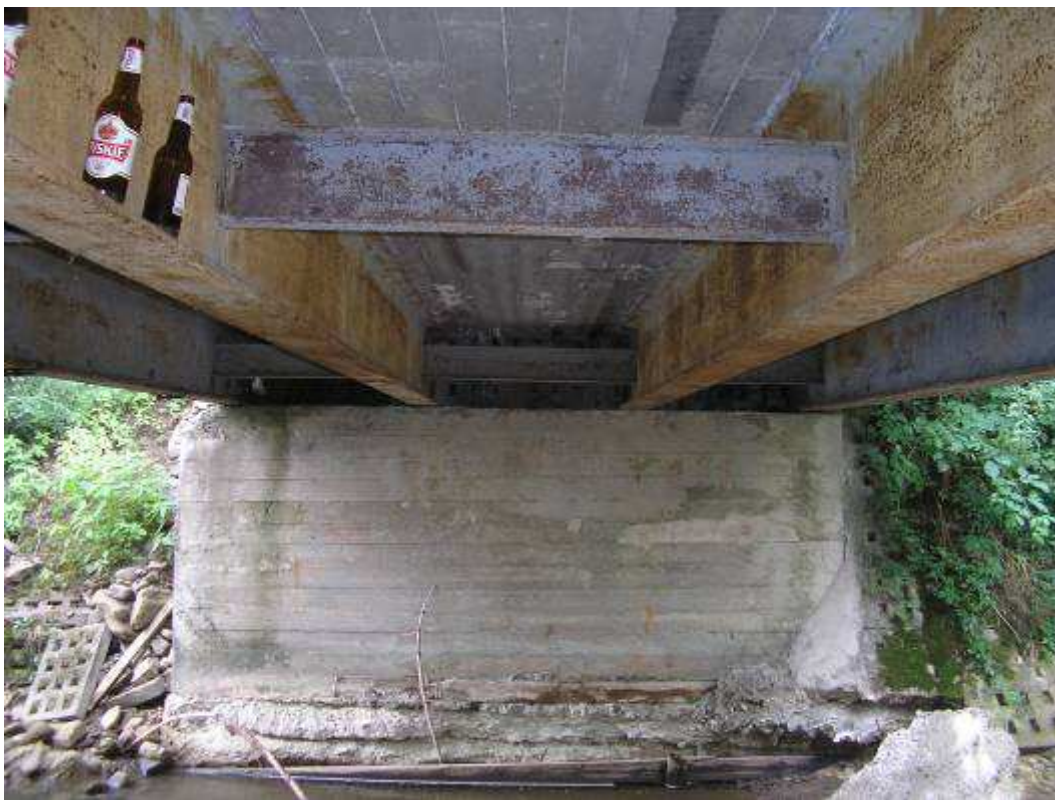
Fot. 3 Konstrukcja nośna

Konstrukcja nośna jest w stanie dobrym i obecnie nie decyduje o nośności jak i możliwości dalszego użytkowania tego obiektu. Istniejące dźwigary wymagają konserwacji

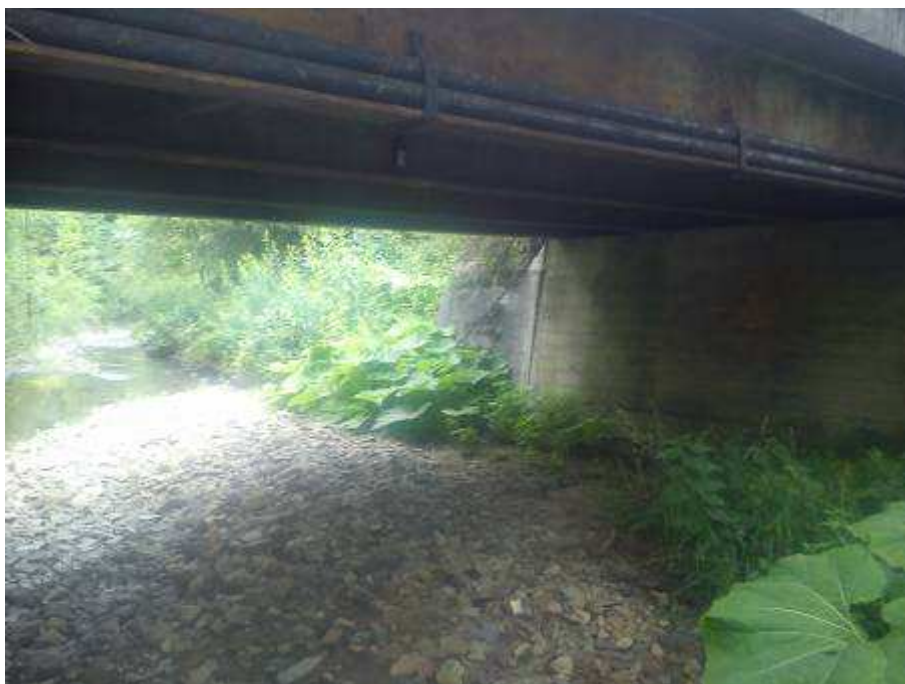
Fot. 4 Podpora prawa

Prawy przyczółek jest w złym stanie technicznym i obecnie decyduje o nośności jak i możliwości dalszego użytkowania tego obiektu. Prawa podpora została podmyta podczas powodzi i wymaga wykonania zabezpieczenia w postaci narzutu kamiennego.

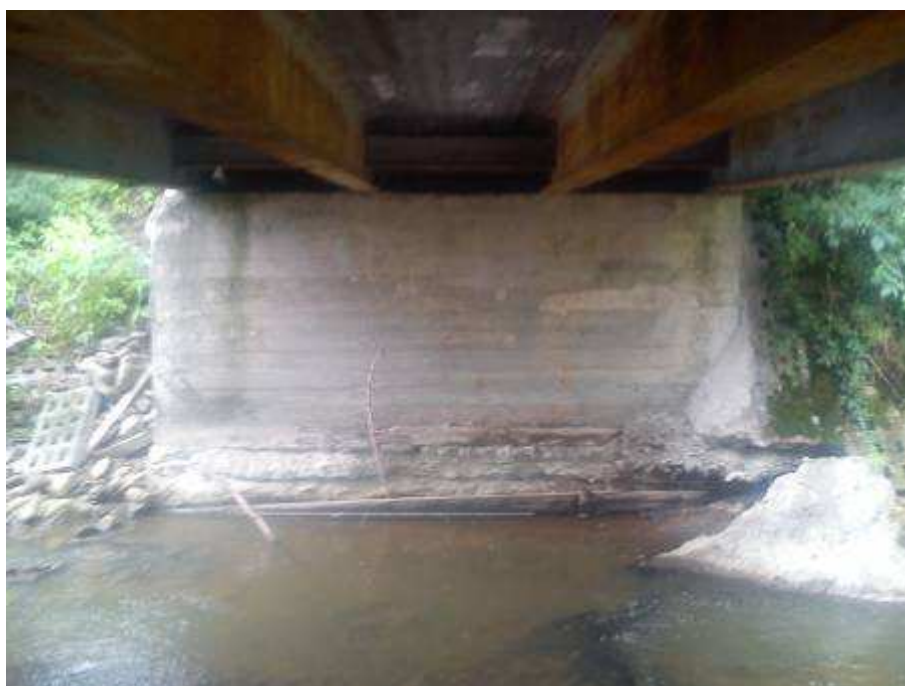
Fot. 5 Podpora lewa

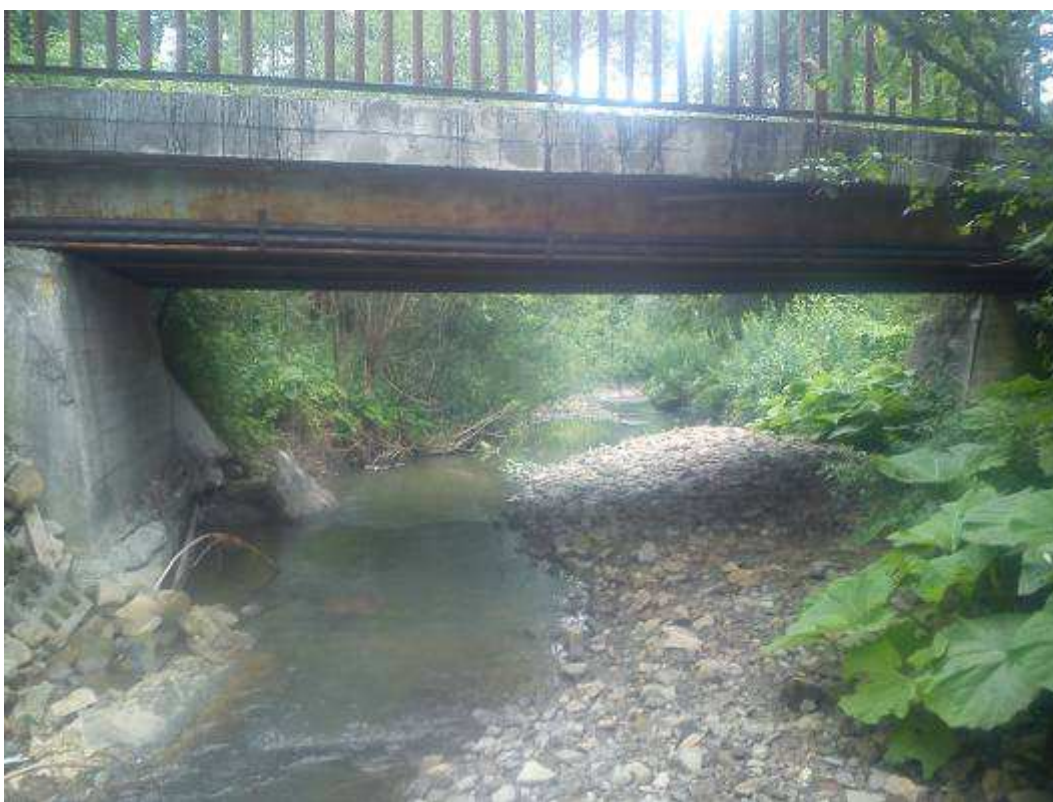
W wyniku zwiększonego natężenia przepływu wody w rejonie lewej podpory lewy brzeg oraz dno rzeki w obrębie mostu znacznie się obniżyło

prowadząc do podmycia lewego przyczółka i odsłonięcia studni fundamentowych. Uszkodzenia te stanowią zagrożenie dla obiektu.

Najbardziej narażony na dalsze podmywanie jest lewy przyczółek.

Fot. 6 Podmyty lewy przyczółek, odsłonięte studnie fundamentowe ubytki materiału w dnie.

- wykonanie opaski żelbetowej na lewym przyczółku,
- wykonanie murków oporowych przy lewym przyczółku podtrzymujących umocnienie stożków,
- uzupełnienie nasypów gruntem kat. IV,
- odbudowa umocnień stożków z płyt ażurowych,
- wykonanie narzutu kamiennego na brzegach i dnie potoku,
- wyprofilowanie koryta potoku.

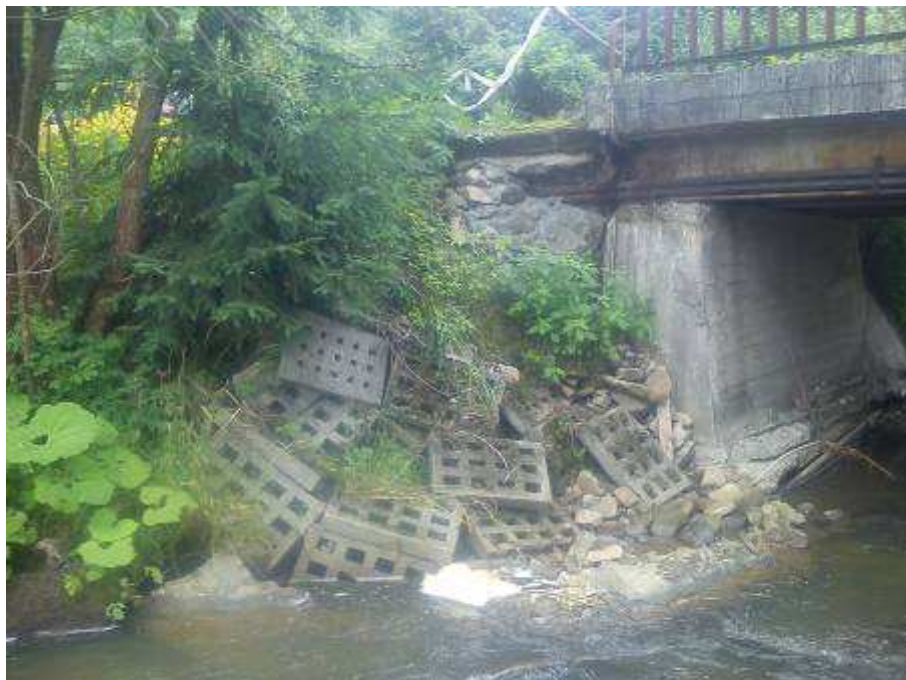
Przez podmycie ław betonowych stanowiących podstawę umocnienia stożków przylegających bezpośrednio do przyczółków nastąpiło zerwanie tego umocnienia i wypłukanie znacznej części materiału nasypu za lewym przyczółkiem, co spowodowało powstanie osuwiska za lewą podporą.

Fot. 7 Zniszczone umocnienie stożka i wypłukany nasyp na lewym brzegu od strony górnej wody.

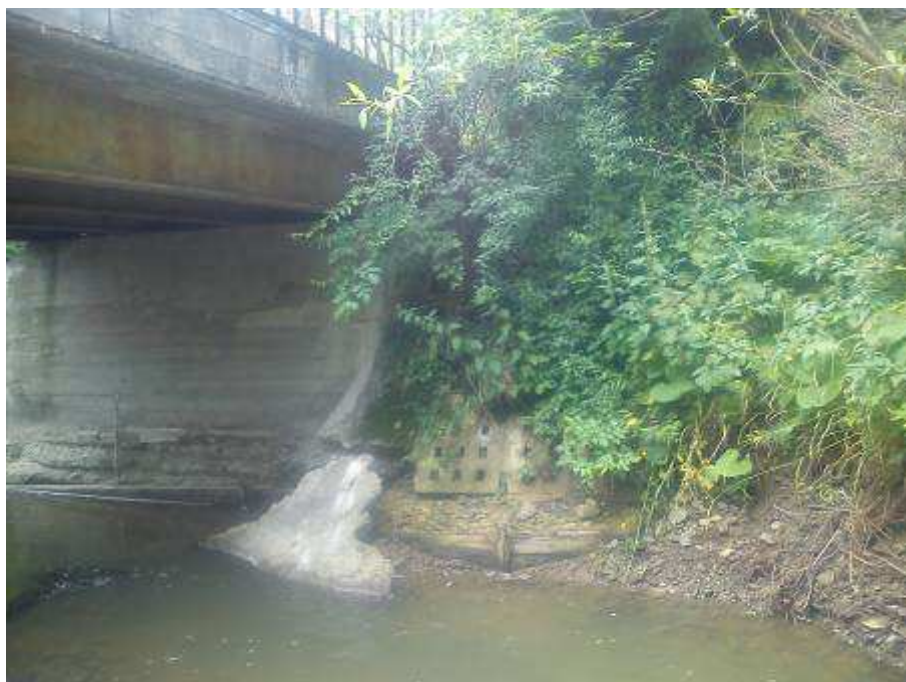
Ława fundamentowa lewe skrzydełko od str. dolnej wody została podmyta.

Fot. 8 Zniszczone umocnienie stożka i wypłukany nasyp na lewym brzegu od strony dolnej wody.

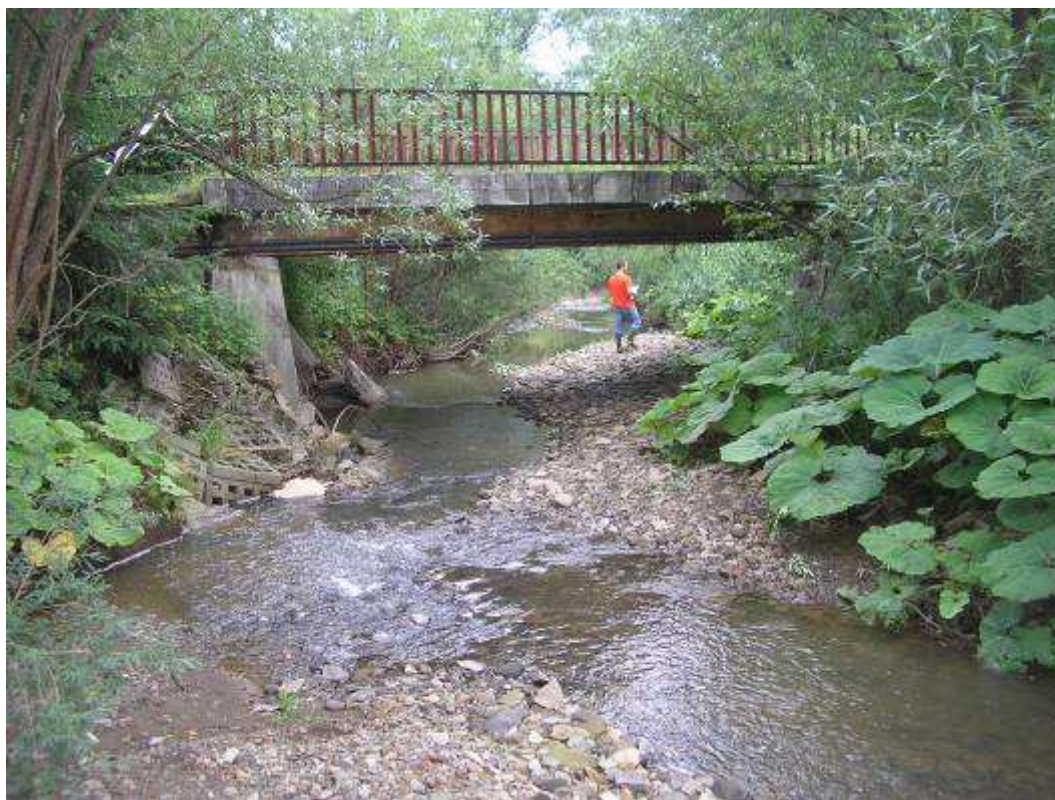
Gromadzący się żwir rzeczny w środkowej części koryta od str. górnej wody spowodował przesunięcie nurtu rzeki do prawego brzegu tworząc meander wklęsły w odległości około 40m od mostu. Następnie koryto potoku przed mostem skręca mocno w lewo i główny nurt wody uderza prosto w lewy stożek a następnie w lewy przyczółek.

Fot. 9 Koryto potoku widok od str. górnej wody, widoczny skierowany główny nurt potoku w str. lewego stożka oraz przyczółka.

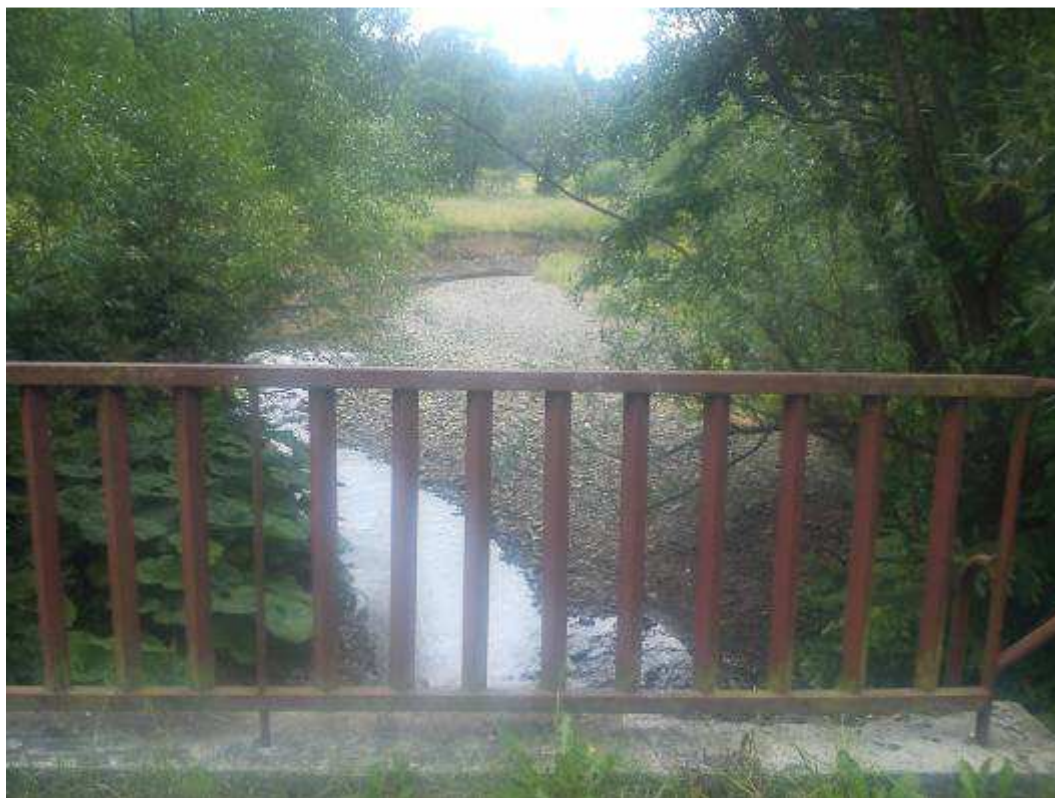
Fot. 10 Widoczny nagromadzony rzwir rzeczny od str. górnej wody, meander wklęsły oraz obecny przebieg koryta
