Karta dokumentacyjna osuwiska wraz z opinią

2 4 - 1 7 - 0 9 2 - 8 8 0 7 1

1. Miejscowość: Kamesznica	2. Gmina: Milówka	3. Powiat: żywiecki	4. Województwo: śląskie
5. Mapa topograficzna 1:10 000 (<i>godło, nazwa</i>): M-34-87-A-c-2		6. Arkusz SMGP 1:50 000: 1029 - Milówka	7. Współrzędne geograficzne: 19° 03' 46,4" E 49° 34' 55" N
8. Kraina geograficzna: Brama Koniakowska Kotlina Milówki	9. Jednostka tektoniczna: jednostka śląska		10. Zlewnia: Bystra (dopływ Kameszniczanki)
11. Inne dane lokalizacyjne: Złatna; lewy (wschodni) brzeg potoku Bystra, ok. 1,2 km na NNE od jego ujścia do Kameszniczanki

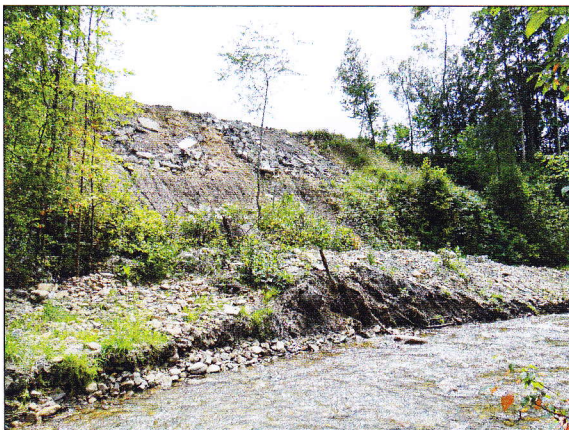
6. Krótki opis słowny:		
<p>Niewielkie powierzchniowo, płytke, aktywne osuwisko w obrębie stromej skarpy przykorytowej o wysokości 13 m n.p. potoku (fot. 1, 2). Osuwisko, którego aktywność obserwowano już wcześniej, uaktywniło się ponownie po intensywnych opadach atmosferycznych pod koniec października 2017 r.</p> <p>Skarpa osuwiska (o wysokości 2 m i nachyleniu 55 stopni) wykształcona jest w obrębie materiału okruchowego (żwiry i głazy piaskowcowe tkwiące w gliniastym matriks), budującego w tym miejscu terasę rzeczną z okresu zlodowaceń środkowopolskich (fot. 3).</p> <p>Pokrywa żwirowo-głazowa, o grubości ok. 6 m, zalega na cokole skalnym o wysokości ok. 7 m n.p. potoku, zbudowanym z stalowoszarych łupków warstw krośnieńskich dolnych.</p> <p>Osunięty materiał koluwalny o miąższości nie większej niż 2 m, złożony został w dolnej części zbocza, opierając się na narzucie kamiennym (lub odsypie bocznym) przy brzegu potoku (fot. 1).</p> <p>Krawędź skarpy głównej znajduje się w odległości nie większej niż 1,5 m od brzegu drogi gminnej (fot. 5).</p>

Widok ogólny osuwiska (widok od północy).
(Fot. 1, Z. Zimnal, 2018-07-26).

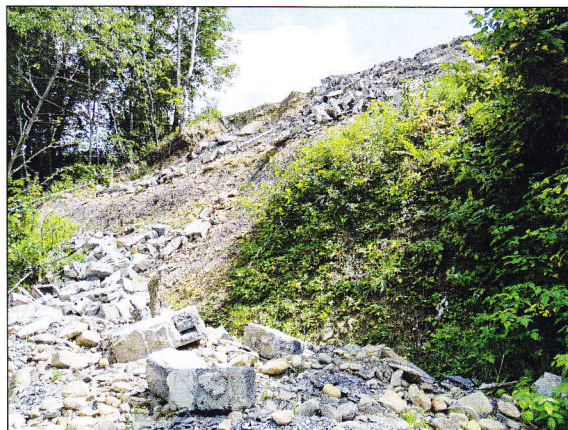
Widok ogólny osuwiska (widok od zachodu).
(Fot. 2, Z. Zimnal, 2018-07-26).

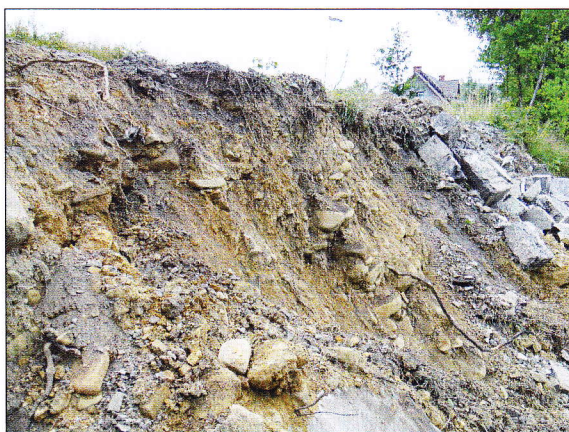
9. Wysokość skarpy głównej: 2 m	10. Nachylenie skarpy głównej: 55°	11. Szczeliny powyżej skarpy głównej: nie stwierdzono	12. Skarpy wtórne: nie występują
---	--	---	--

Skarpa główna osuwiska.
(Fot. 3, Z. Zimnal, 2018-07-26).

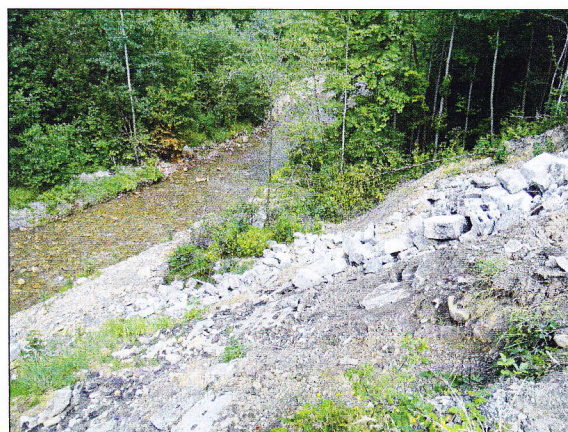
Środkowa i dolna część osuwiska (widok od wschodu).
(Fot. 4, Z. Zimnal, 2018-07-26).

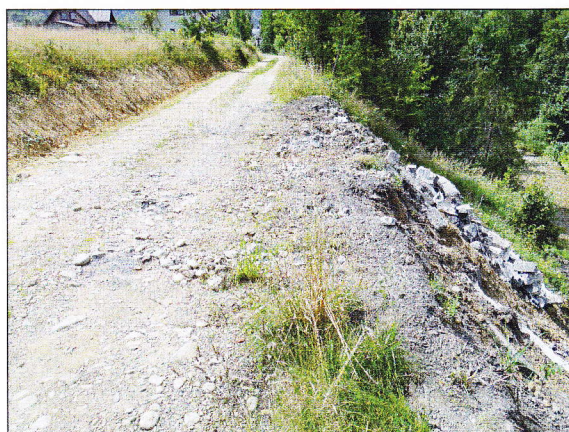
Istnieje możliwość wystąpienia dalszych ruchów osuwiskowych po długotrwałych lub katastrofalnych opadach atmosferycznych. Krawędź skarpy osuwiska, odległa nie więcej niż 1,5 m od brzegu drogi, może np. w wyniku napływu wody ze stoku powyżej, rozwijać się w górę stoku i uruchamiać kolejne osunięcia lub spływy mas skalnych. Osunięcia o podobnym charakterze mogą wystąpić także na terenie przyległym do osuwiska od południowego zachodu i północnego wschodu.

Skarpa główna osuwiska i zagrożona droga gminna.
(Fot. 5, Z. Zimnal, 2018-07-26).

Osuwisko zagraża istniejącej drodze gminnej. Istnieje prawdopodobieństwo, że po kolejnych intensywnych lub długotrwałych opadach atmosferycznych mogą wystąpić dalsze ruchy osuwiskowe, powodujące powiększenie się strefy współczesnej aktywności i w efekcie

przesunięcie skarpy głównej w górę stoku. Niewykonanie jakichkolwiek prac zabezpieczających może zatem spowodować, w przypadku rozwoju osuwiska, uszkodzenie lub całkowite zniszczenie wspomnianej drogi.

Korzystnym rozwiązaniem byłoby ograniczenie do minimum napływu wody (powierzchniowej i gruntowej) na obszar osuwiska z drogi i ze stoku położonego powyżej. Poprawę warunków może zapewnić np. wykonanie drenażu powierzchniowego i/lub wglębnego powyżej osuwiska i odprowadzenie wody szczelnymi przewodami poza jego obszar, a także umocnienie lewego brzegu potoku Bystra w celu powstrzymania erozji.
